**RESTAURATIEBEHOEFTE  
VAN  
DE LEIEN DAKEN  
VAN HET  
STADHUIS  
OP DE MARKT  
VAN GOUDA**

Amsterdam, 18 oktober 2022

drs Jeroen C. van Rhijn, MSc

Opdrachtgever: Gemeente Gouda te Gouda  
Nummer van de laatste pagina: blad 13 van 13

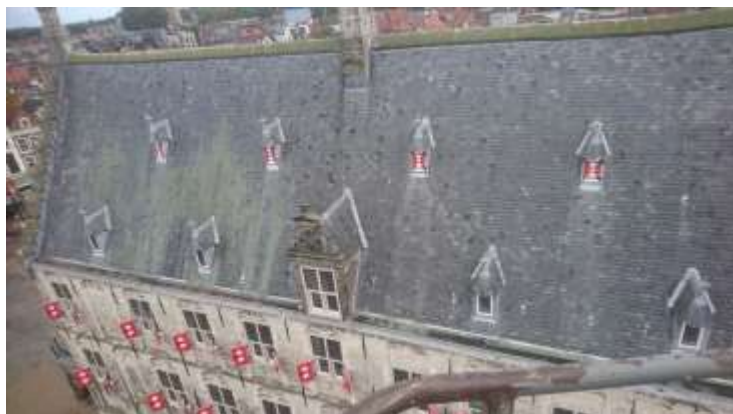
Foto 1:

Overzichtsfoto noordwestelijk dakvlak vanuit de hoogwerker.

De leien hebben links een groene was door algengroei en in de dekking zijn licht en donker geleurde leien door elkaar aanwezig.

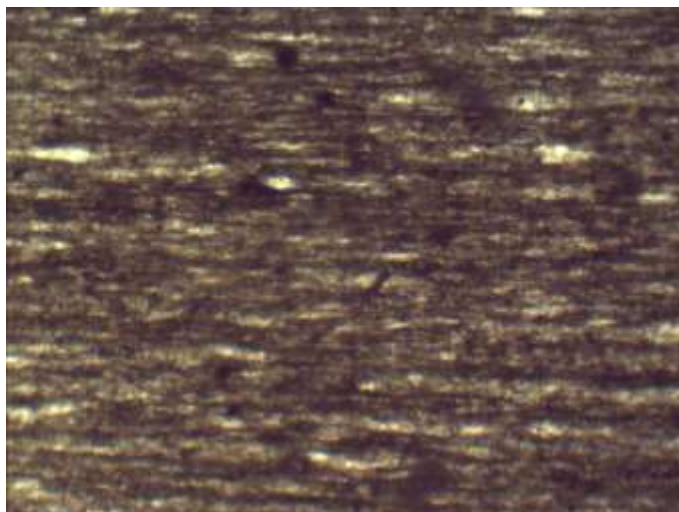
De drie monsters van het zuidoostelijke dakvlak vertonen geen enkele vorm van degradatie in de vorm van delaminatie. Slechts plaatselijk is een enkel ijzer-sulfidekorreltje aanwezig (zie foto 3), soms iets geroest, maar zonder nadelige gevolgen voor de duurzaamheid van de lei.

Foto 3:  
Microfoto. Parallel licht. Hoogte foto = 0,6 mm. Ffestiniog-leimonster 220815-ZO-2 uit het zuidoostelijke dakvlak.

Dit is het midden van de dikte van de lei. Een volledig in tact lei-maaksel zonder enige vorm van delaminatie. In het midden bovenin twee uiterst kleine korreltjes van ijzer-sulfide, zonder roestvorming. Hie- en daar een kort schuin stokje van het mineraal epidoot. De lei is parallel aan de lengte van de foto te splijten.

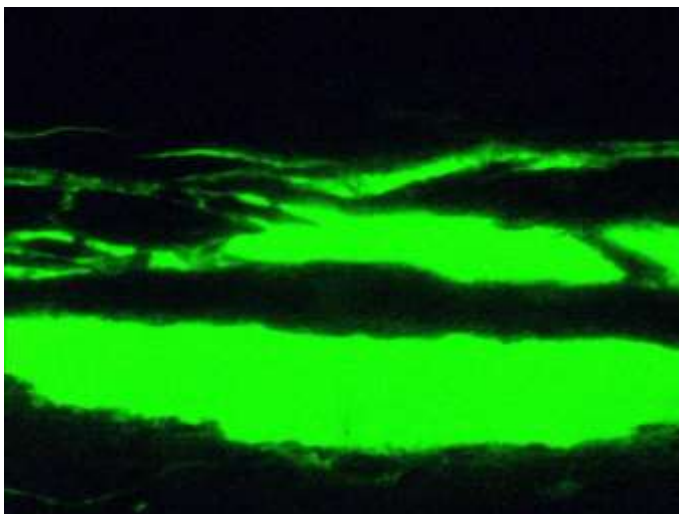
Foto 4:

| dak-vlak | hel-ling ° | hard-heid | onder-verwe-ring | schil-fers | breuk | sulfi-den | ga-pers | repara-ties | staat | restau-ratie-behoefte | op-mer-king | mon-ster |
|---|---|---|---|---|---|---|---|---|---|---|---|---|
| NW | 60 | + tot -- | + tot ++ | + | - | ± tot + | + | 0 | - tot -- | <5 jaar | herdekt | 1 en 2 |

In grote tegenstelling tot de drie leimonsters uit het zuidoostelijke dakvlak verkeren de leien uit het noordwestelijke dakvlak, die veel zachter zijn – tot ernstig zacht – ten gevolge van een ver gevorderd stadium van delaminatie, in combinatie met de vorming van gaten en schilfers. Foto 4 is het fluorescentiebeeld van het midden van de dikte van het zachte leimonster 220815-NW-1, waarin een gat aanwezig is (niet in het microscooppreparaat) en tot in het midden van de lei sterk is gedelamineerd.

Microfoto. Fluorescentiebeeld. Hoogte foto = 0,6 mm. Ffestiniog lei-monster 220815-NW-1 uit het noordwestelijk dakvlak.

Dit is het midden van de dikte van dit sterk gedelamineerde monster. Door de delaminatie is ruimte ontstaan in het leimaaksel, waardoor daarin de groen fluorescerende hars kon indringen. Alles wat zwart is op de foto is lei-materiaal dat nog aan elkaar vast zit, maar dan wel als “losse” scholletjes. Een typisch voorbeeld van een lei die “op” is.

Nu de groeve Ffestiniog, na sluiting in 2011, dit jaar weer wordt heropend, is het mogelijk te adviseren het noordwestelijke dakvlak binnen – zeg – zeven jaar te vervangen met Ffestiniog leien met dezelfde blauwgrijze kleur als de reeds aanwezige Ffestiniogs.

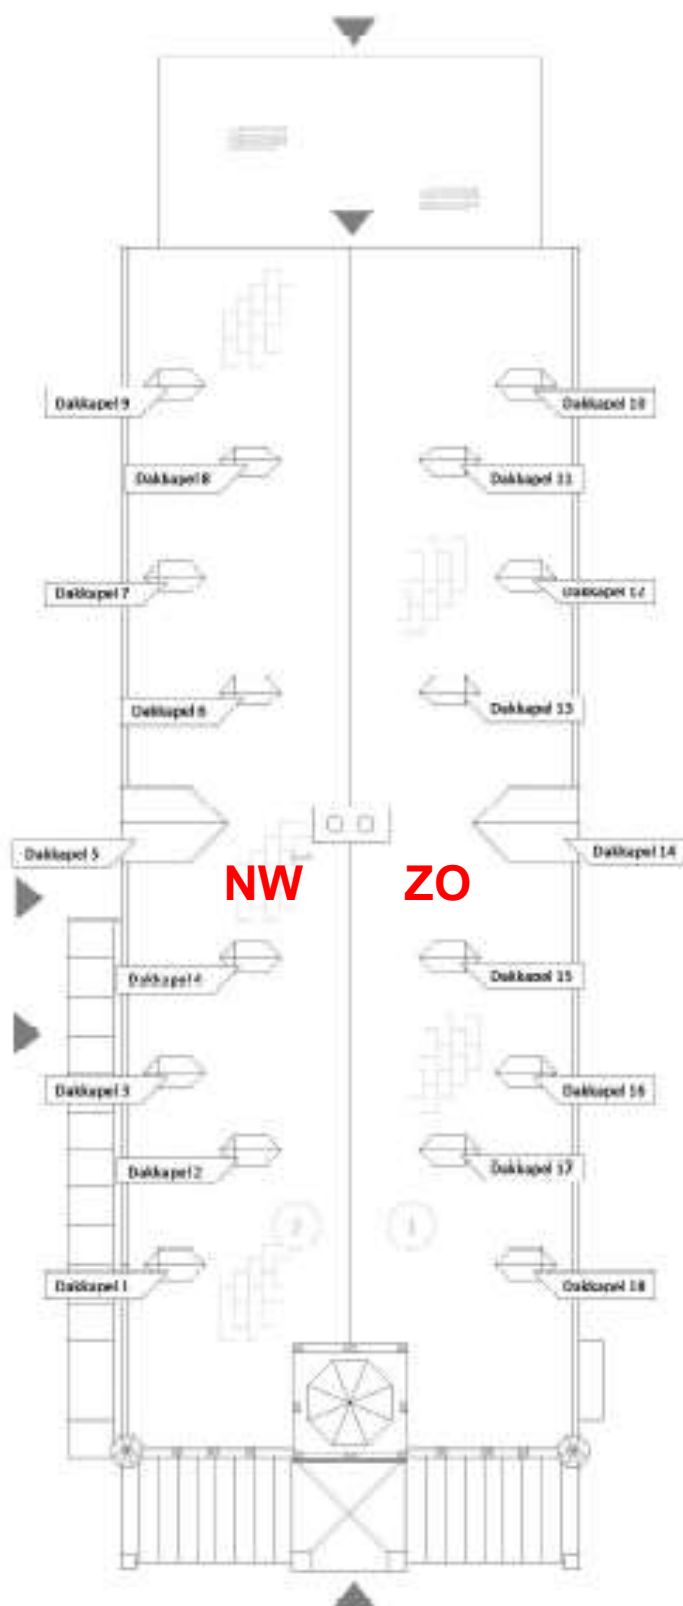
codering van de geïnspecteerde dakvlakken

**NW** = noordwestelijk dakvlak met dakkapellen 1 t/m 9  
**ZO** = zuidoostelijk dakvlak met dakkapellen 10 t/m 18
